## PETYCJA

Zalewania po każdych opadach deszczu działek ogrodniczych i posesji domów na ulicy Mostowej oraz ulicy Mostowej.

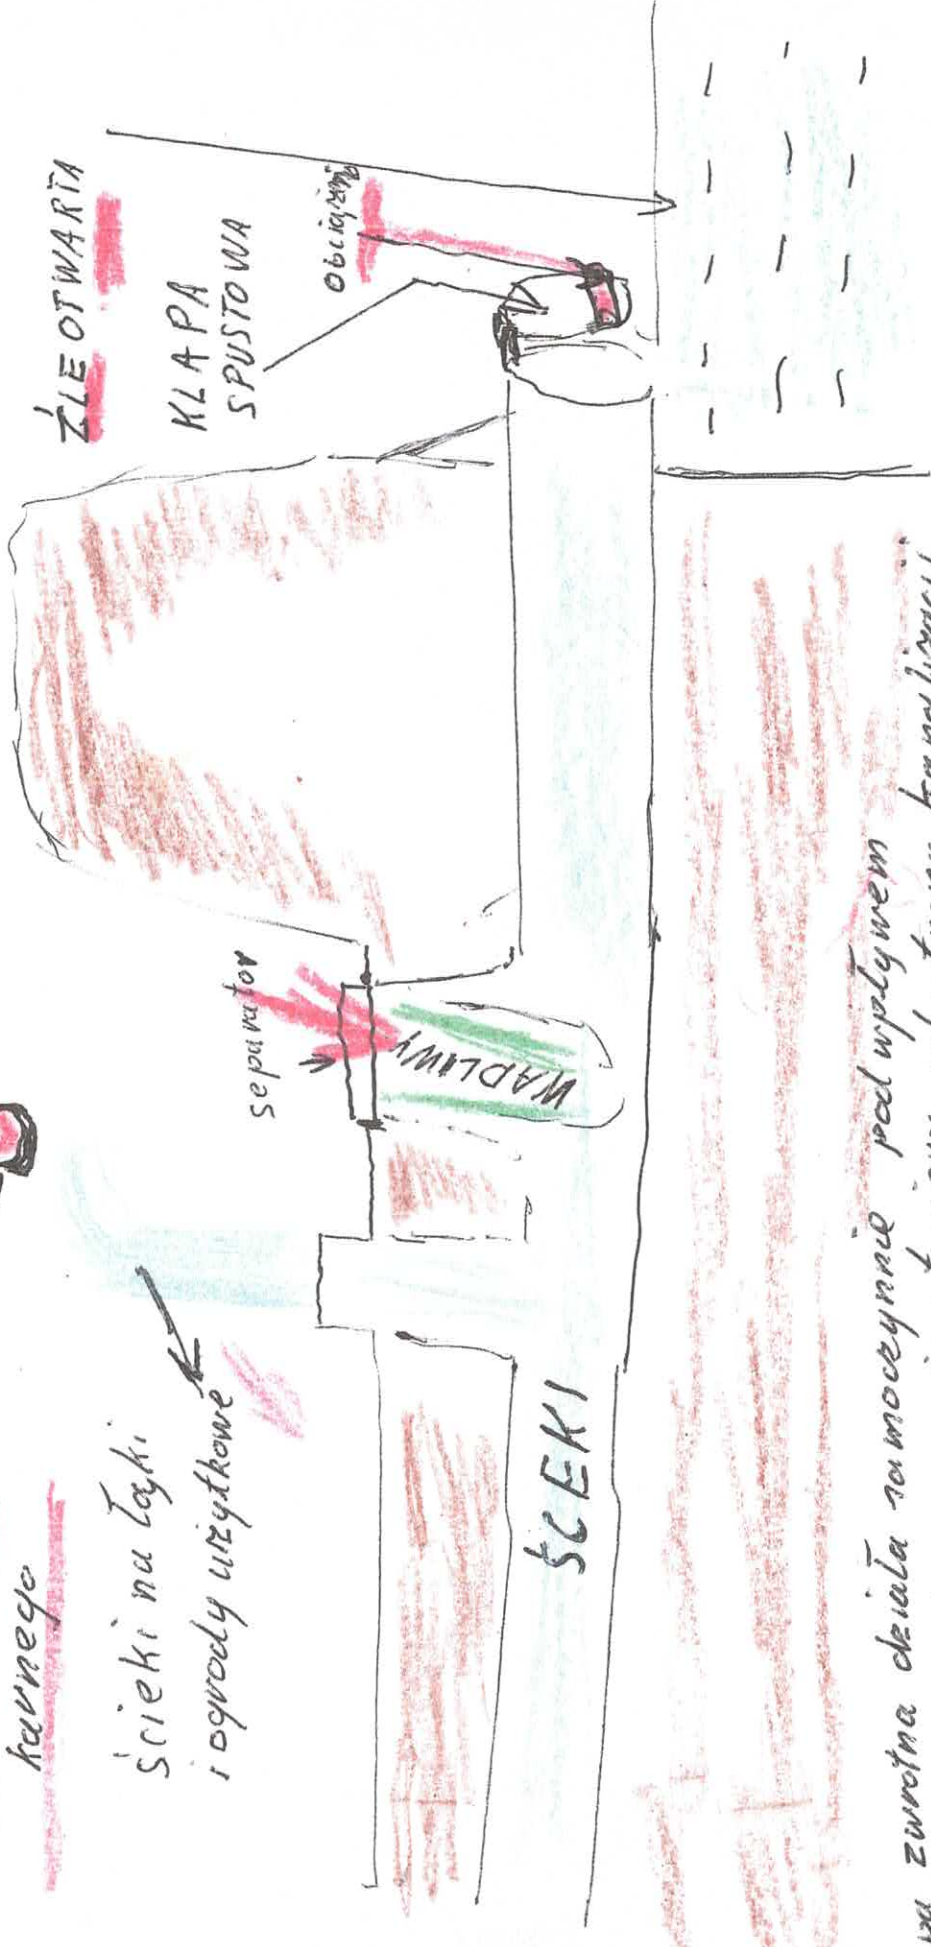
LATAJĄCY

WŁAZ ŻELIWNY

ŻŁEOTWARTA

KLAPA SPUSTOWA

Obciążenie

separator

Ścieki na łazki i ogrody użytkowe

Art. 160 Kodeksu karnego

Kłapa zwrotna działa samoczynnie pod wpływem różnicy ciśnień kłapa się otwiera od strony kanalizacji i zamyka się od strony większego ciśnienia wody w Rzece Warcie. Obciążenie kłapy powinno być monitorowane i odpowiednio dobrać żeby prawidłowo działała. Obecnie w Europie stosuje się kłapy samozamykające
